**Zustand der Spannglieder  
im abgebrochenen Brückenbauwerk  
über das Coldeborger Sieltief  
bei Kilometer 5,863 der Landesstraße 15  
von Bingum nach Oldendorf im Landkreis Leer**

**J. Erdmann**

**Braunschweig 1989**

Die Untersuchungen wurden unter dem Zeichen 6-62/31 503 15 vom Niedersächsischen Landesamt für Straßenbau im Auftrage des Bundesministers für Verkehr finanziert.

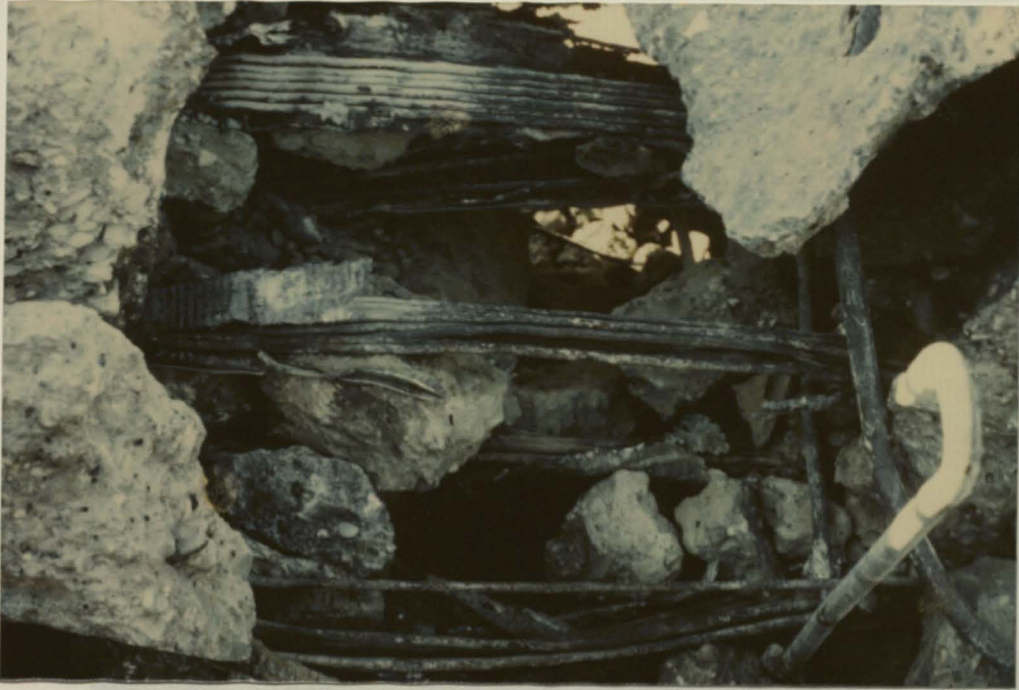
Bild 3: Freiliegende Schlaff- und Spannbewehrung an der Bruchstelle eines am Sielufer abgelegten "streifenförmigen" Bruchstückes.

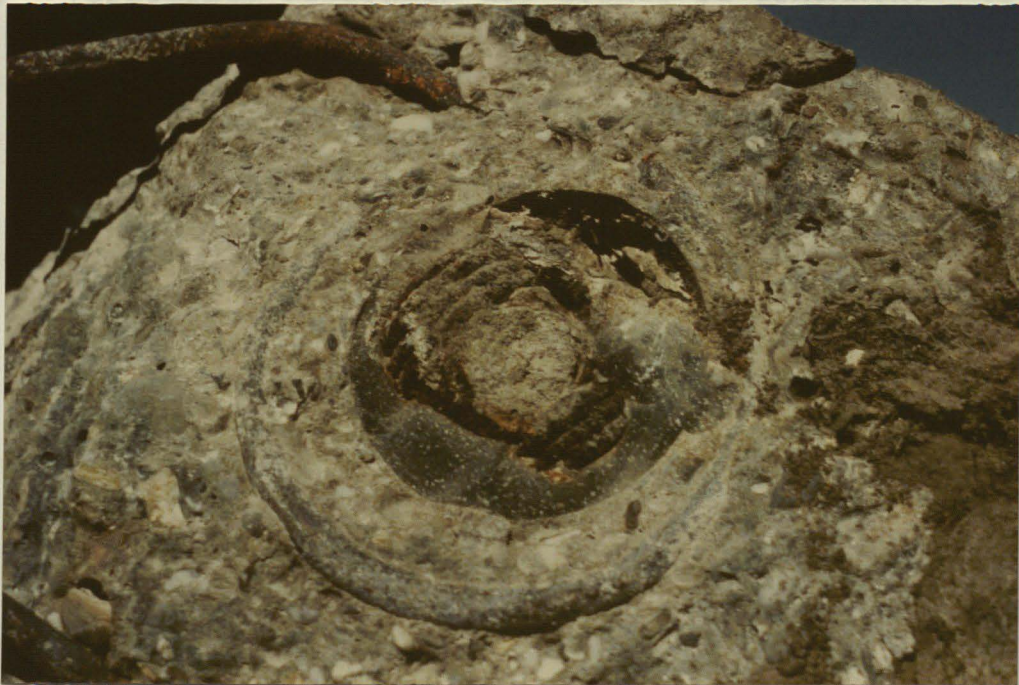
den Ankerstücken waren sogar mehrere Drähte gebrochen (Bild 9 und 14). Dafür könnte eine mangelhafte Ausführung und Qualität der Betonplombe und der Betondeckung im Verankerungsbereich ursächlich gewesen sein (Bild 6).

Bild 6: Korrosionsschäden an den Drähten einer Schlaufenverankerung. Die Korrosion ist offenbar auf eine mangelhafte Ausführung der Betonplombe zurückzuführen.

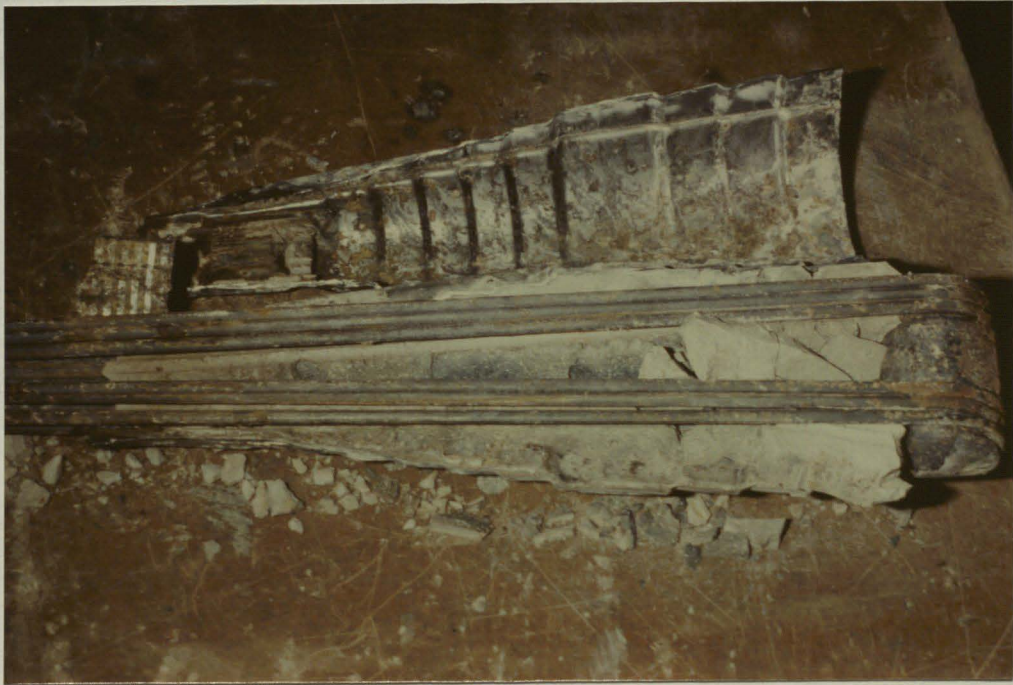
Bild 7: Schlaufenverankerung (Spannanker) der Probe 4 mit Ankerstück, aufgeschnittener Blechtrompete und sechs freigelegten Spannstahldrähten. Im bedingungsgemäß verpreßten Trompetenbereich zeigt der Spannstahl nur geringe Korrosionserscheinungen. Im linken Teil des Bildes ist infolge der mangelhaften Verpressung eine verstärkte Korrosion der Drähte zu erkennen.

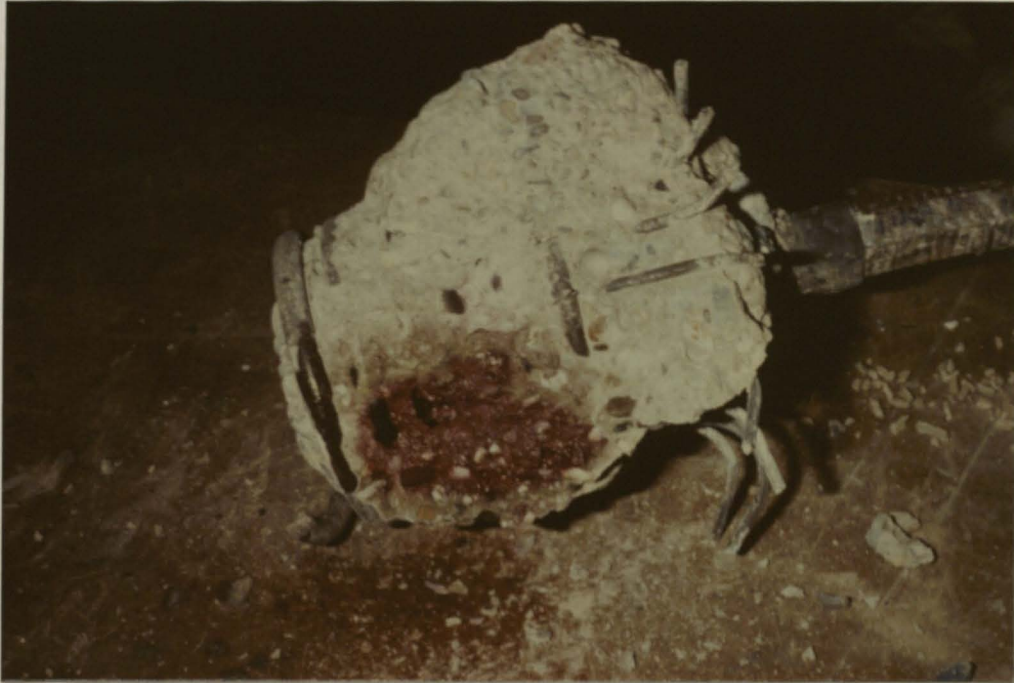
Bild 8 b: Hakenverankerung der Probe 5.  
Im Bereich der Verankerung ist der Beton nicht karbonatisiert. Die ausreichende Alkalität des Betons wird durch die Rotfärbung der Phenolphthalein-Lösung nachgewiesen.

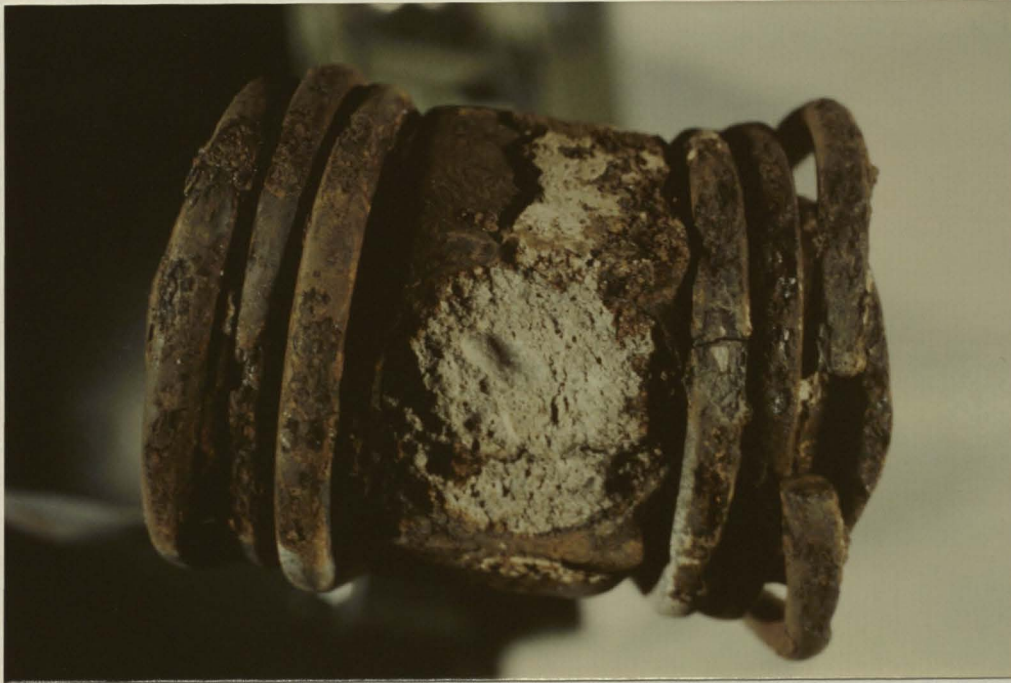
Bild 9: Ankerstück mit sehr stark korrodierten und gebrochenen Drahtschlaufen. Die Gewindebohrung des Ankerstückes zum Einschrauben des Spannstabes ist mit Mörtel gefüllt.

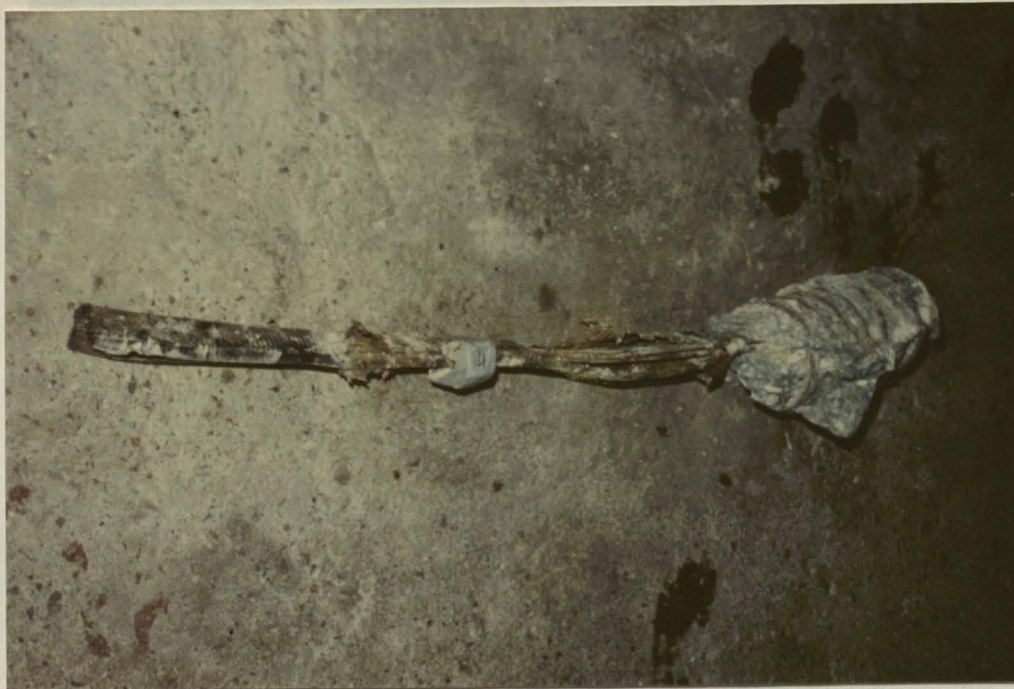
Im Ausbauzustand waren die Hüllrohre aller Proben bereichsweise durchkorrodiert, allerdings in deutlich unterschiedlichem Ausmaß (Bild 10; 11; 12; 13). Diese Durchrostungen haben in mehreren Fällen - offenbar verursacht durch Verformungen, die während des Probenausbauens unvermeidbar entstanden sind - zu einem weitflächigen Aufreißen der Hüllrohre geführt.

Bild 10: Probe 4 im Ausbauzustand. Das Hüllrohr ist bereichsweise aufgerissen.

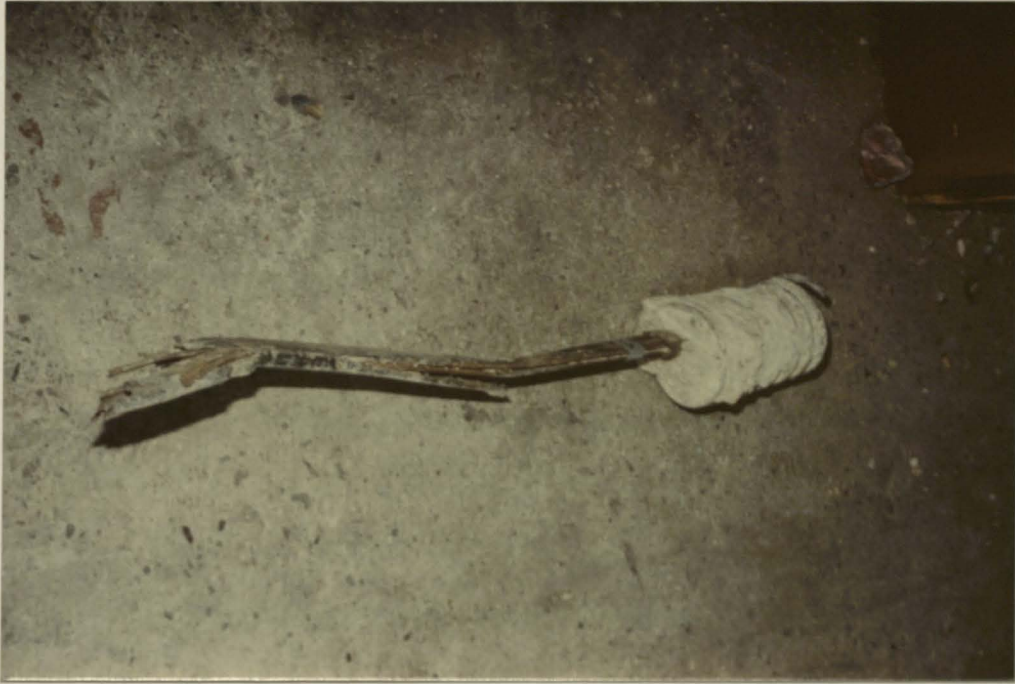
Bild 11: Probe 1 im Ausbauzustand.  
Hüllrohrdurchrostungen sind weitflächig aufgerissen.

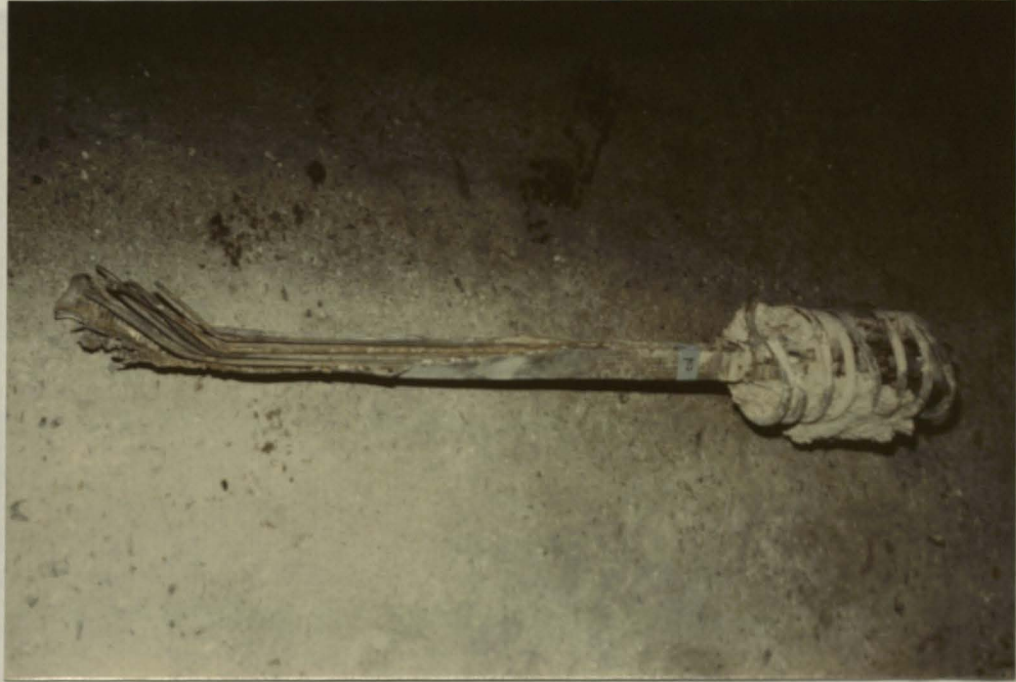
Bild 13: Probe 2 im Ausbauszustand. Das Hüllrohr weist im Falzbereich weitreichende Durchrostungen auf. Es sind einige sehr stark korrodierte Spannstahldrähte erkennbar.

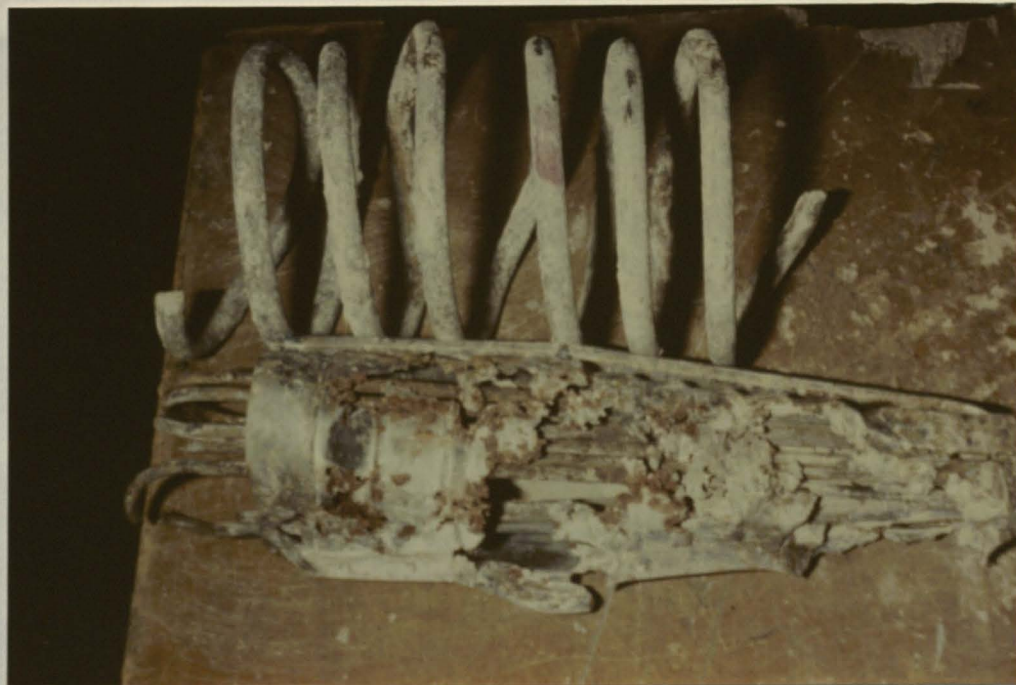
Während des Zerlegens der Spanngliedabschnitte zeigte sich, daß die Durchrostungen in der Regel von den Hüllrohrinnenflächen ausgingen. Augenfällig waren starke Korrosionserscheinungen im Falzbereich der Hüllrohre und Durchrostungen an den Blechtrompeten verschiedener Verankerungen (Bild 14; 15). Sie hatten ihren Ursprung ebenfalls an den Blechinnenflächen.

Bild 14: Verankerung der Probe 2. Infolge des mangelhaften Einpreßzustandes sind großflächige Durchrostungen der Trompete und tiefe Korrosionsnarben an den Drähten entstanden. Der anhaftende Beton an der umgebenden Wendel war alkalisch (wie die Verfärbung ausweist).

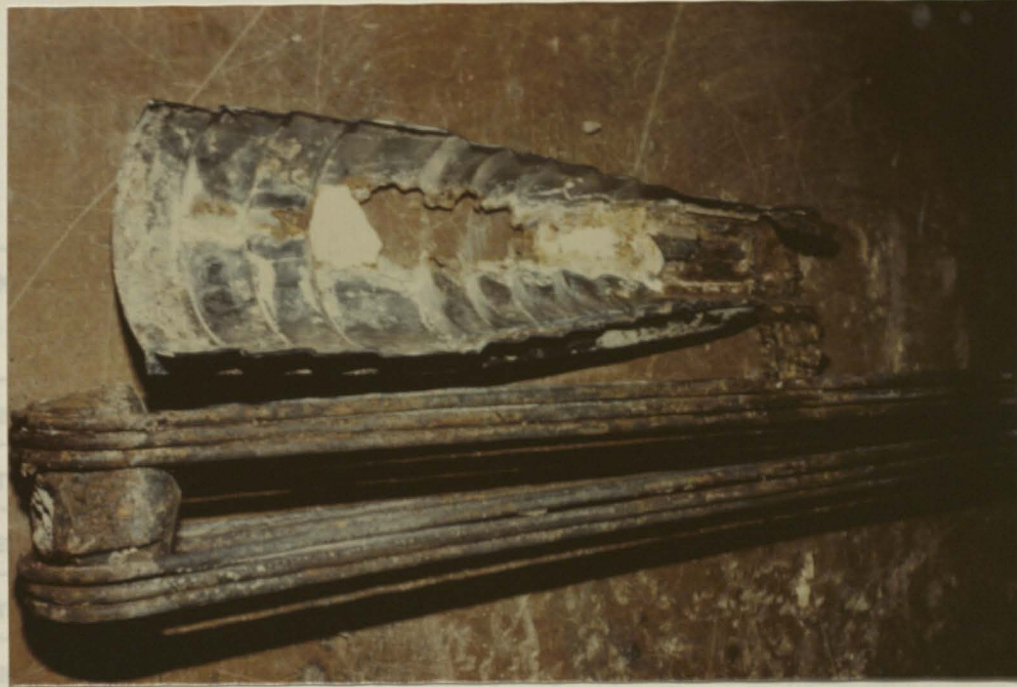
**Bild 15:** Verankerung der Probe 1. Infolge des mangelhaften Einpreßzustandes in der Blechtrompete des Spannankers sind deutliche Korrosionsschädigungen sowohl an den Spanndrähten als auch an dem umgebenden Hüllrohr zu registrieren.

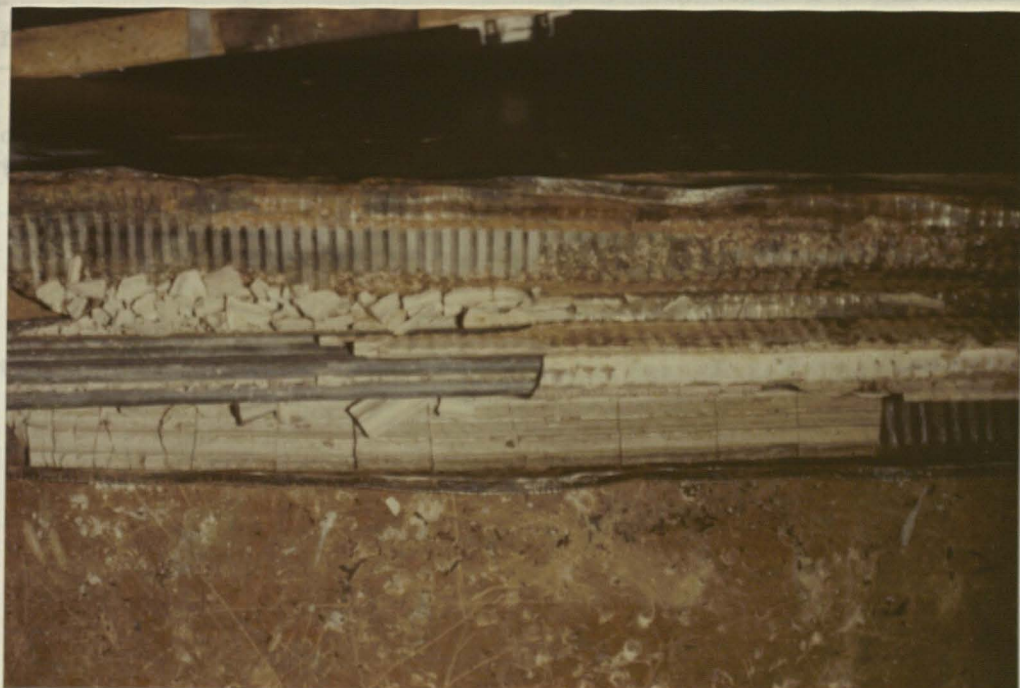
**Bild 16:** Probe 3 a mit geöffnetem Hüllrohr und teilweise freigelegten Drähten. Durch die vollständige Umhüllung mit Einpreßmörtel war ein wirksamer Korrosionsschutz für den Spannstahl gewährleistet.

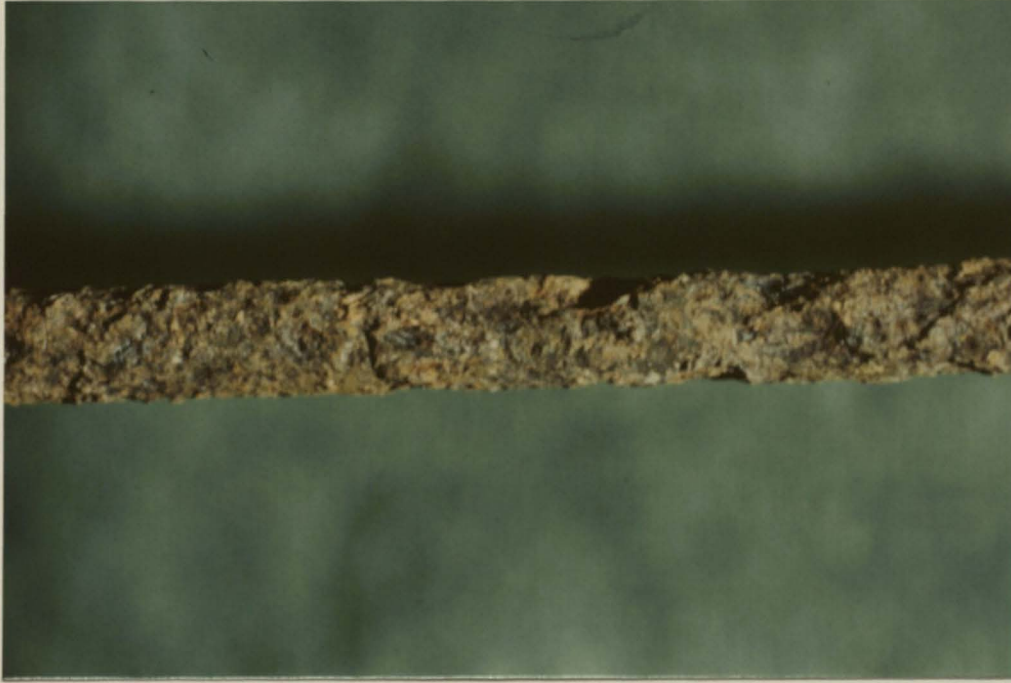
Bild 17: Durch Korrosion entstandene Querschnittsverminderung eines Spannstahldrahtes

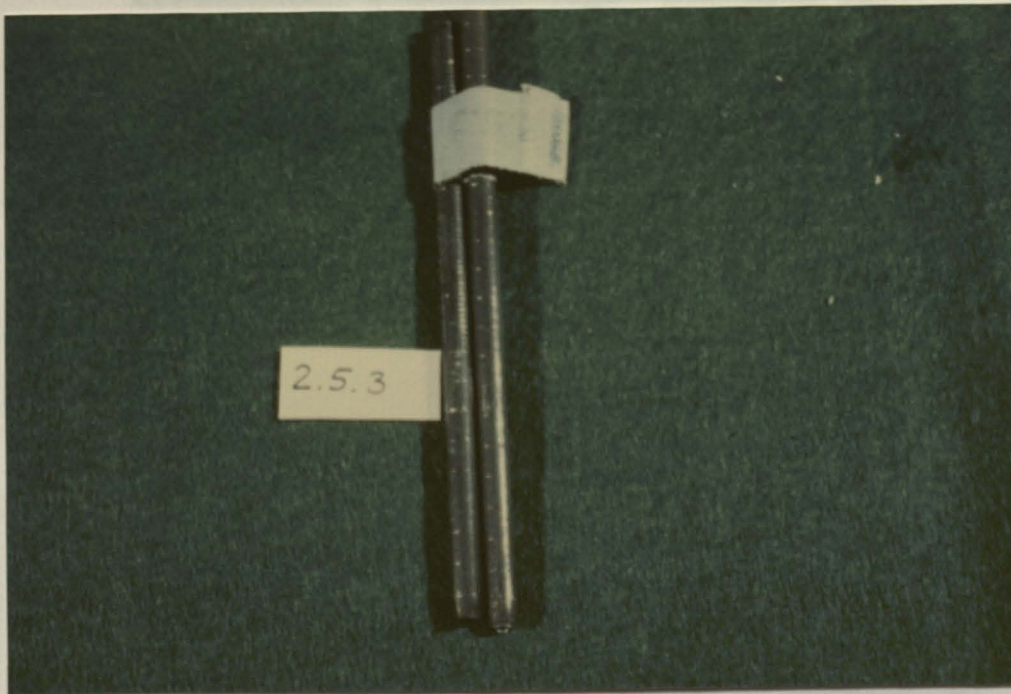
Korrosionsgrad 0: Drahtoberfläche ohne und mit leichtem Korrosionsangriff bis zu ca. 0,06 mm Tiefe (Bild 18);

Bild 18: Zugprobe mit dem Korrosionsgrad 0. Die ausgeprägte Brucheinschnürung verdeutlicht ebenso wie die Bruchdehnung das erheblich größere Verformungsvermögen dieser Probe im Vergleich mit Proben, die den Korrosionsgrad II aufweisen (vgl. mit Bild 20).

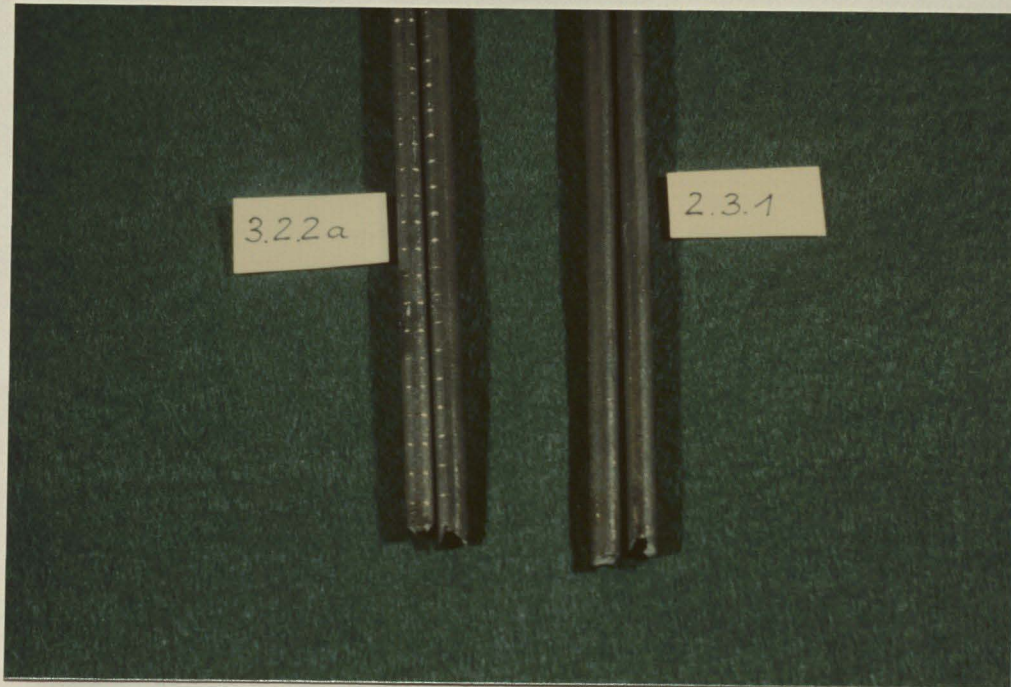
Korrosionsgrad I: Drahtoberfläche mit Korrosionsnarben bis zu ca. 0,6 mm Tiefe (Bild 19);

Bild 19: Zugproben mit dem Korrosionsgrad I.  
Der Einfluß dieser Korrosionsschädigung auf das Verformungsverhalten des Spanndrahtes wird bereits makroskopisch sichtbar (vgl. mit Bild 18).

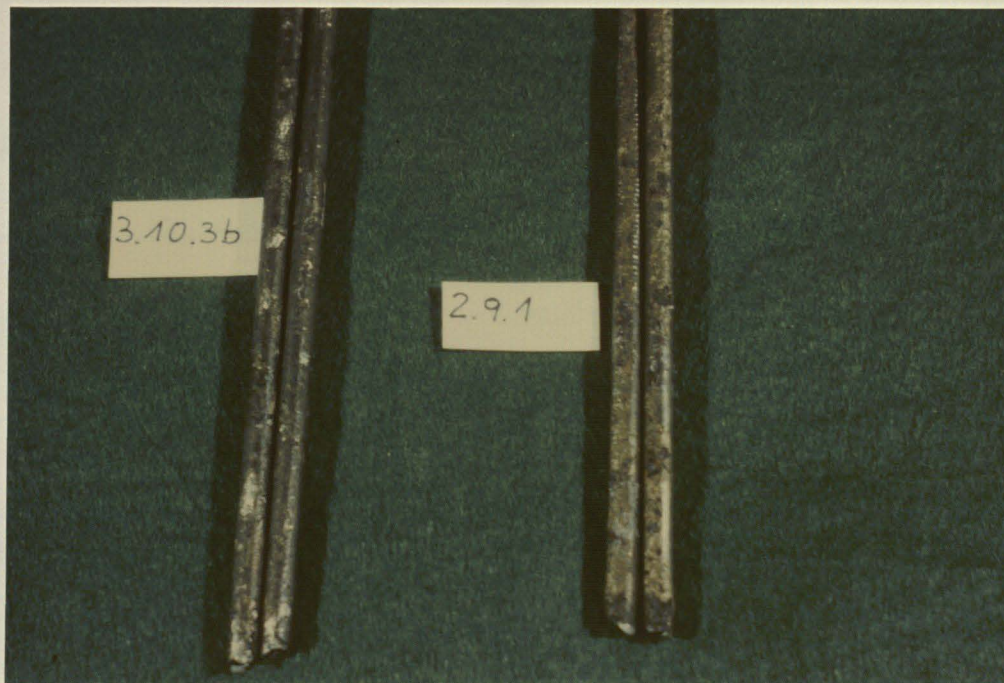
Korrosionsgrad II: Drahtoberfläche mit Korrosionsnarben bis zu max. 1 mm Tiefe (Bild 20).

Bild 20: Zugproben mit dem Korrosionsgrad II.  
Das Verformungsvermögen dieser Proben ist infolge korrosiver Schädigung erheblich vermindert.

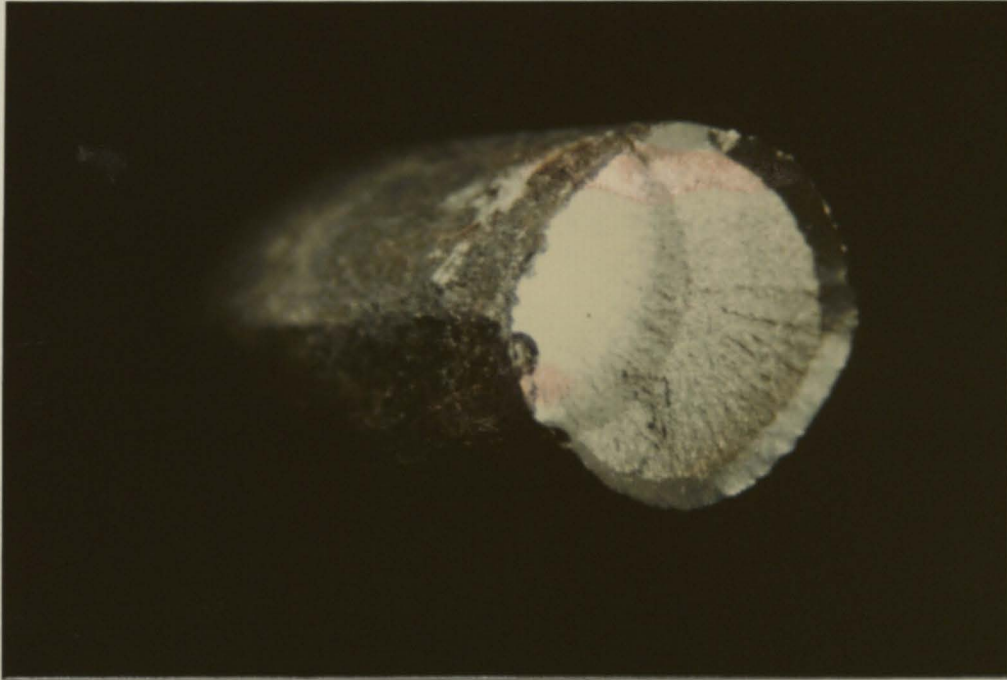
Bild 21: Schwingbruchfläche der Probe 4.5.3 mit Korrosionsnarben an der Bruchausgangsstelle und Schubspannungslippen am Restbruchrand. Die maximale Narbentiefe beträgt 0,39 mm (Korrosionsgrad I).

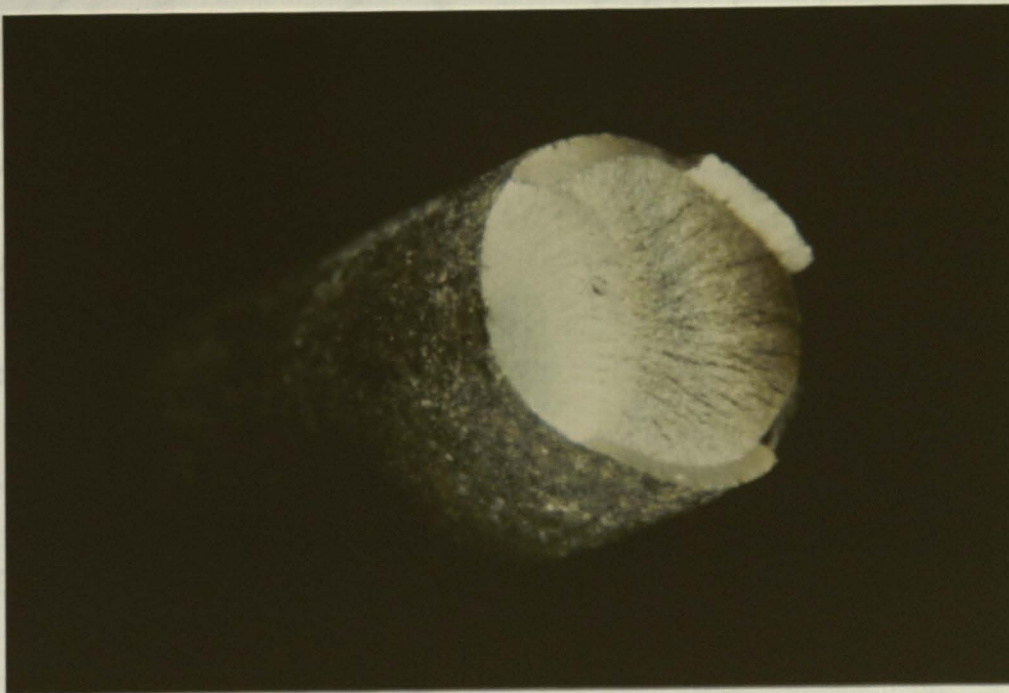
Bild 22: Schwingbruchfläche der Probe 3.8.2 a. An der Bruchausgangsstelle sind keine Korrosionsnarben lichtmikroskopisch feststellbar (Korrosionsgrad 0). Der Rand des Bruchufers weist Schubspannungslippen im Restbruchbereich auf.
